不明湧出水の判定事例

佐藤 修

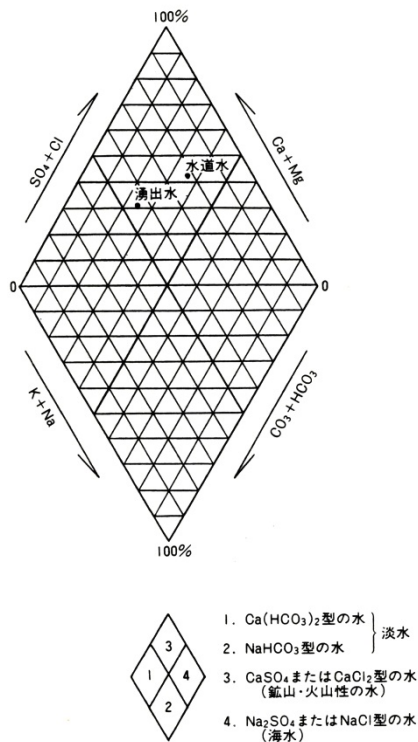
図1 事例1の水質キーダイヤグラム

湧出水は電気伝導率で水道水の約2倍あり、 SO_4^{2-} 、 Cl^- 、 HCO_3^- 、 Na^+ 、 K^+ 、 Ca^{2+} に顕著な差がみられる。その中で特に HCO_3^- と Ca^{2+} が際立って多い。この傾向は $\text{Ca}(\text{HCO}_3)_2$ 型の浅層地下水によくみられる。これはまたヘキサダイヤグラムで明示される。キーダイヤグラムでは両水質ともに3型に属してはいるが、湧出水は淡水地下水の1型に近い。また細菌類では湧出水に大腸菌、一般細菌が存在し汚染が認められる。一般的な土壌では水道管からの流出で、これほど細菌類が増加することは想像しがたい。さらに、水道水が土壌と反応して $\text{Ca}(\text{HCO}_3)_2$ の大幅な上昇をもたらすことも理解しにくい。

以上より、この湧出水は水道水の漏水ではなく、地下水もしくは濃縮された冷却水などが原因と推定された。下水ではないかとの見方もあるが、これも $\text{Ca}(\text{HCO}_3)_2$ の量を踏まえると可能性は薄い。

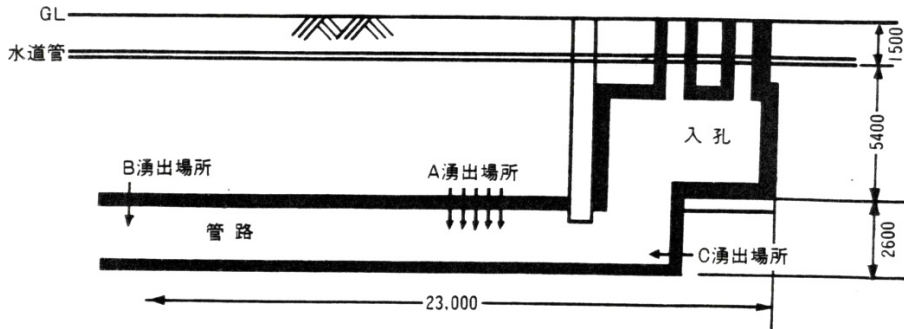
図3 事例2の概略図

地下で下水管築造に伴って管路天井部からの湧出水に悩まされ、コンクリート工事ができず、工事中断の事態となり原因調査を依頼された。工事現場の概略図を図 3 に示す。図からわかるように管路上部には水道管が通っている。問題となっているのは A 湧水で、約 2m に渡って湧出している。湧出量は測定困難であったが毎分 10ℓ～30ℓ程度とみられる。また図のごとく、他に B, C の湧出水があったが、これらの量はさほど多くなくにじみ出る程度であった。現場一帯の地質は関東ローム層から成り立っている。また現場から約 150m の所に池があるが、流出状況とその距離を鑑みて直接原因となっていることは考えにくく、調査から省略した。

陰イオンではHCO₃⁻が減少し、SO₄²⁻が増加している。湧出水Aが水道水の漏水であると仮定して、水道水に対する湧出水Aの変化傾向とこの実験との相異は、湧出水AではCa²⁺とHCO₃⁻が増加したのに対して実験では逆になった。(ただし湧出水AでNa⁺とK⁺もCa²⁺以上に増加しているので、キーダイアグラムに関する限り実験とほぼ同様な変化を示した。)この原因として次のようなことが考えられる。HCO₃⁻とCa²⁺の増加は空気中の炭酸ガスが水に溶解し、岩石などと反応した結果重炭酸カルシウムとして増加する。地下の土壌中の空気には大気の10~100倍もの炭酸ガスを含有しているため、土壌中ではこの反応が起きやすいが、実験ではなかったとみられる。(当然接触時間にも関係する。)以上のことを念頭に置いて判定すると、湧出水Aは水道水からの漏水であり、B、Cは全く異なる地下水とされた。後に湧出水Aは流出箇所の上で亀裂が生じて湧出したものと判明した。

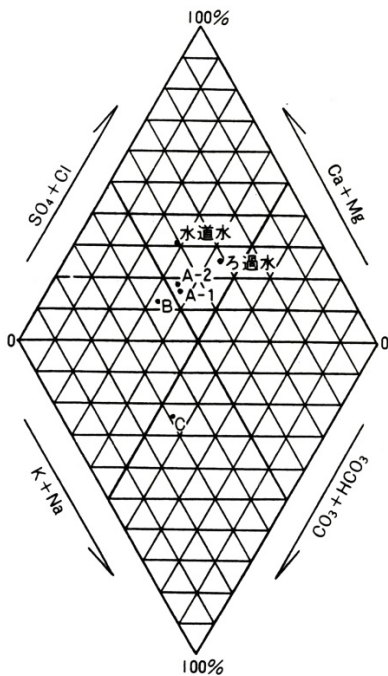
図4 事例2の水質キーダイヤグラム

湧出水 A-1 と A-2 とでは pH 値に 0.4 の差があるもののほぼ一定の水質で流出しているものと判断される。Na⁺、K⁺、HCO₃⁻の含有量が水道水より多いが、水道水と湧出水 A は数値がかなり似通っている。キーダイヤグラムでも湧出水 A の方が陽イオンで Na⁺+K⁺、陰イオンで CO₃²⁻+HCO₃⁻の含有量の比率が高いが、両者とも 1 型に属している。ヘキサダイヤグラムからもほぼ同一の形状を示す。残留塩素は 2 回の測定とも検出はされなかった。以上のことから、水道水と湧出水 A とは同質の水質と判断された。一方湧出水 B は 1 型の Ca(HCO₃)₂ タイプであって、ごく一般的な浅層地下水の水質を呈している。湧出水 C は 2 型の NaHCO₃ タイプで、被圧された深層地下水に多くみられるものである。

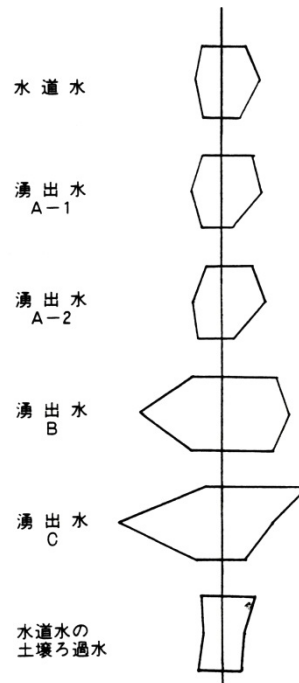
図5 事例2のヘキサダイヤグラム

ヘキサダイアグラムからもこの2つの湧出水Aとは大きさと型状が全く異なっている。

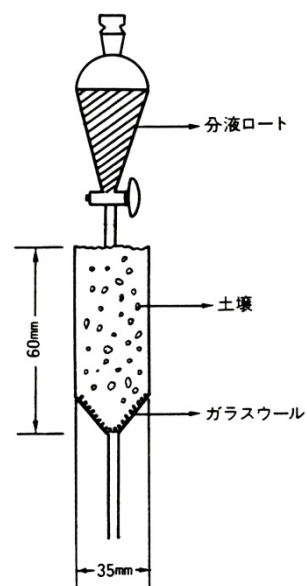
図6 土壌ろ過実験の概略図

地下の状態によってはその流出路で地下水やその他の水が混入したり、土壌、岩石、構造物などとの察知できない化学変化が生じる可能性がある。そこで我々の知見できる範囲でのひとつの試みとして、現場の土壌をカラムにつめ、水道水でろ過実験を行った。実験は図6に図示する。ろ過速度は5.2ml/分程度とし、800ml通水した。ろ過水の水質は表2に示す。これによると、残留塩素は不検出で、僅かな接触時間でも消費されることが示されている。陽イオンではCa²⁺が減少し、Na⁺とK⁺が増加している。これはNa質の粘土の塩基交換にみられるような軟水化傾向を表わす。次のように示される。
